**STUDI PERMASALAHAN DRAINASE JALAN (SALURAN SAMPING)  
DILOKASI JALAN DEMANG LEBAR DAUN SEPANJANG  $\pm$  3900 m  
(LINGKARAN SMA NEGERI 10 S.D SIMPANG POLDA)**

**Ahmad Syapawi**

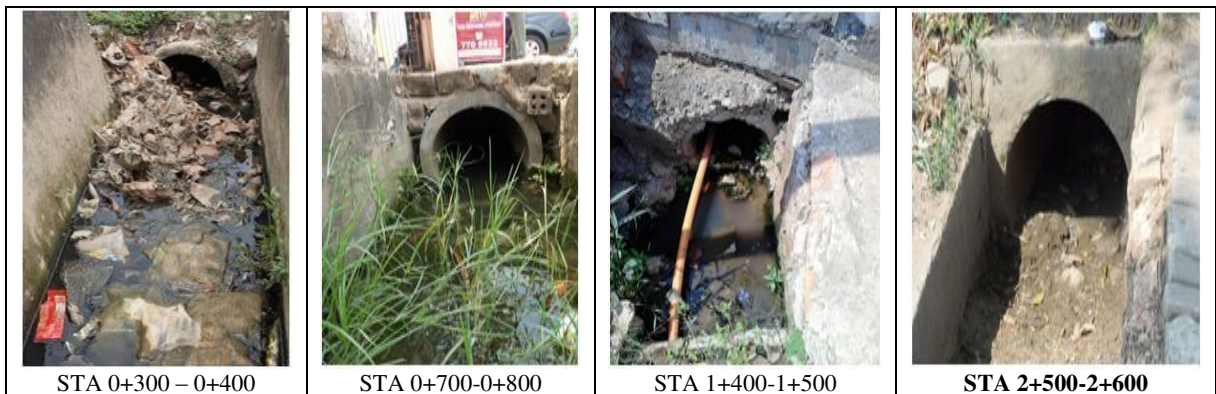
Penutup Saluran tersebut hanya ditemukan satu buah tetapi kondisinya sudah memprihatinkan karena sudah dipenuhi oleh sampah terlihat pada STA 3+300.

Saluran yang sudah mengalami kerusakan dan sudah tidak terawat juga terdapat di beberapa titik terlihat pada STA 0+900, 1+300 dan 2+500.

Tidak hanya saluran yang sudah rusak dan tidak dirawat di beberapa titik terdapat gorong – gorong yang sudah ditumpuki sedimen dan sampah. Berikut adalah beberapa keadaan gorong – gorong hasil pengamatan dari simpang SMA 10 s/d Simpang Polda.

Gambar 3. Kondisi Saluran Samping di Beberapa STA.

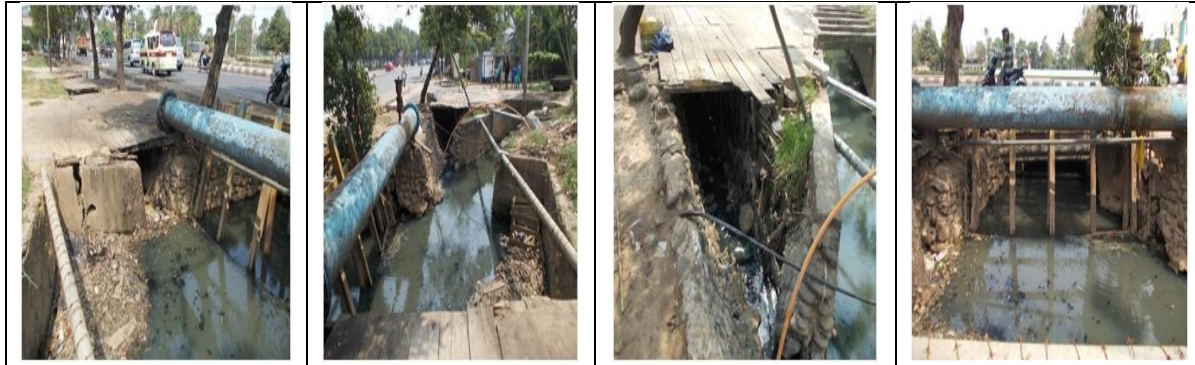
Kondisi saluran drainase yang terhubung langsung dengan gorong – gorong yang melintasi jalan menyeberang ke kolam retensi rumah sakit Siti Khodijah juga sangat parah. Saluran drainase sudah dalam kondisi rusak parah karena hanya

terbuat dari batu kali dan tidak di plester diperparah lagi oleh sedimen dan sampah yang menumpuk, hal ini disebabkan pedagang yang berjualan membuang sampah sembarangan disini pada malam hari.

Gambar 4. Kondisi saluran drainase dan gorong – gorong yang terhubung ke kolam retensi Di Samping Rumah Sakit Siti Khodijah

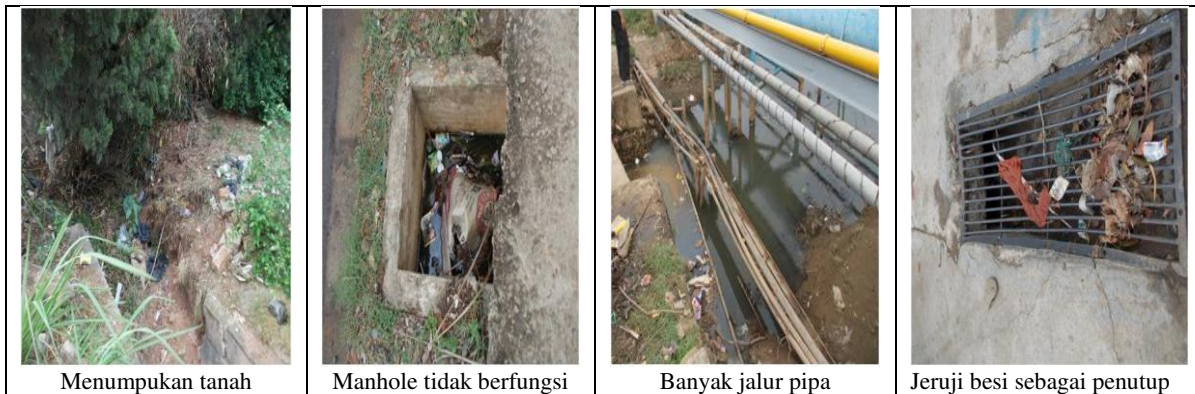
Tidak jauh berbeda dengan dibagian seberangnya saluran drainase yang bergabung dengan gorong – gorong kolam retensi Rumah Sakit Siti Khodijah keadaannya cukup parah. Saluran yang terkesan asal jadi, dipenuhi sampah, ukuran saluran yang terlalu kecil, dan instalasi pipa dan slang yang mengganggu aliran drainase.

Menumpukan tanah

Manhole tidak berfungsi

Banyak jalur pipa

Jeruji besi sebagai penutup

Gambar 5. Kondisi Saluran Drainase dan Permasalahannya

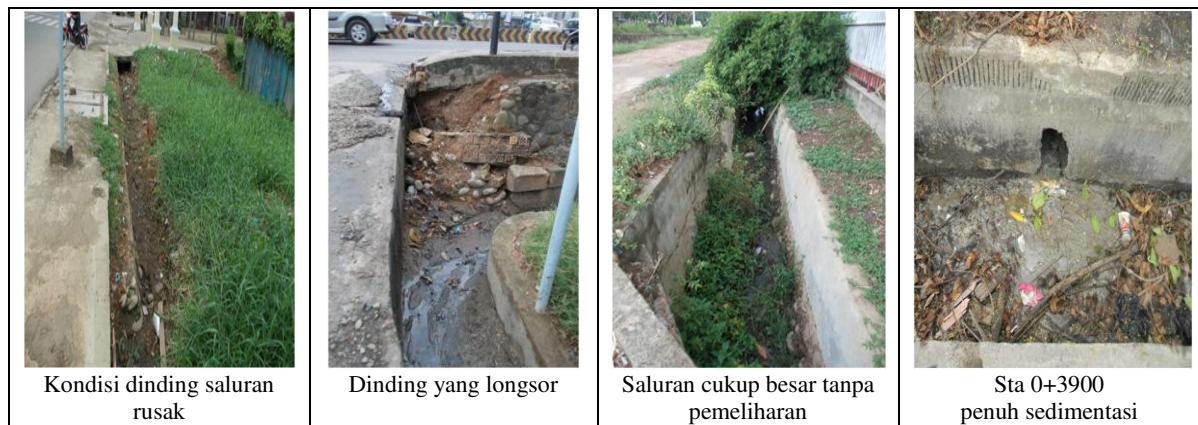
Saluran drainase yang tidak dapat teridentifikasi akibat adanya penutup saluran yang berada di trotoar pada STA 1+400 – 1+500, penutup saluran drainase ditemukan hanya ada satu tetapi keadaannya sudah hancur pada STA 1+600. Pada STA 1+900 saluran ditutup menggunakan jeruji besi tetapi sampah sudah menumpuk pada jeruji itu kondisi jeruji itu pun sudah bengkok dan berkarat

Kondisi Saluran drainase yang hancur dan hanya menyisakan tanah saja pada STA 2+000, saluran ini diatasnya juga dimanfaatkan oleh masyarakat untuk menjual tanaman. Ini jelas sangat mengganggu bila akan diadakan pengecekan dan perbaikan saluran. Di titik ini juga terdapat sebuah box yang menghalangi aliran drainase dan fungsi box ini tidak diketahui.

Gambar 6. Kondisi Saluran Drainase dan Permasalahannya
